**ESTUDIO DE CASO DEL PROYECTO CONSTRUCTIVO DE LA SEDE BOSA EL  
PORVENIR DE LA UNIVERSIDAD DISTRITAL FRANCISCO JOSÉ DE CALDAS.  
SITUACIONES ECONÓMICAS, ADMINISTRATIVAS Y TÉCNICAS**

**CASE STUDY OF THE CONSTRUCTION PROJECT OF THE BOSA EL  
PORVENIR HEADQUARTERS OF THE FRANCISCO JOSÉ DE CALDAS DISTRICT  
UNIVERSITY. ECONOMIC, ADMINISTRATIVE AND TECHNICAL SITUATIONS**

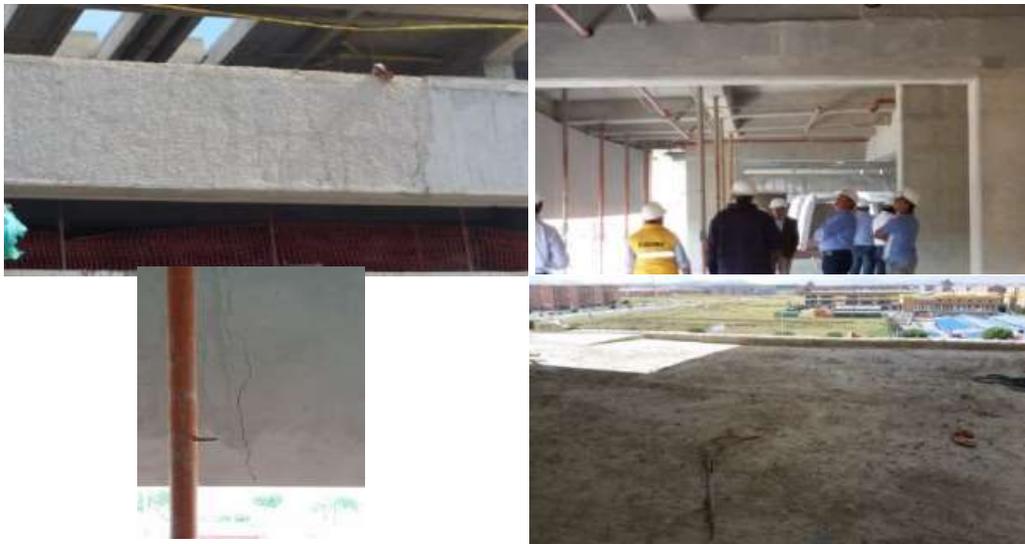
Dentro del proceso constructivo y el seguimiento en la supervisión de obra se registraron diferencias en algunos elementos estructurales en cuanto a deflexiones de vigas, principalmente entre los ejes 6 y 8 del edificio de Biblioteca. En la inspección técnica se detectaron deformaciones, fisuras y grietas en las placas de entrepiso y las vigas principales, específicamente en los pisos tercero y cuarto junto a la viga en voladizo de 6 metros de longitud. En el recorrido de la obra se puede analizar y verificar que en los elementos estructurales las fisuras son muy notorias y las deflexiones oscilan entre 6 y 17 cm. Adicionalmente, en los demás sectores de la edificación se perciben fisuras y grietas en las vigas de carga con inclinaciones de 45 grados reflejando fallas de corte, y de 90 grados reflejando fallas por flexión; también se detectaron desniveles en placas, fisuras y grietas en la mayor parte de la superficie, tal como se observa en la Figura 2.

**Fig. 2** Fisuras y deflexión.

El error constructivo de la viga del eje 6 se produjo por la incongruencia presentada en los planos estructurales, pues la planta y el despiece no tenían relación en cuanto a los cambios de sección de los elementos, y en obra se procedió equivocadamente construyendo como se indica en el despiece presentado en el plano 9-17 del edificio del auditorio y de la biblioteca, en donde se ve reflejado un cambio de sección a partir del eje S' con una altura de 30 cm. Haciendo el análisis a nivel de planos estructurales se encontró una incongruencia generada en los planos del piso 3 Niv.+9,10 m, el piso 4 Niv.+12,90 m y la cubierta Niv.+17,60 m, con respecto a lo siguiente:

- Que en el piso 4 Niv. +12,90 el último tramo de 2,80 m de la viga sobre el eje 6 tuviera un cambio de sección de 50 x 100 cm a 50 x 30 cm, con el agravante de que, en obra, el cambio de sección se generó en una longitud de 5,34 m y no en los 2,80 m como marcaba el plano.

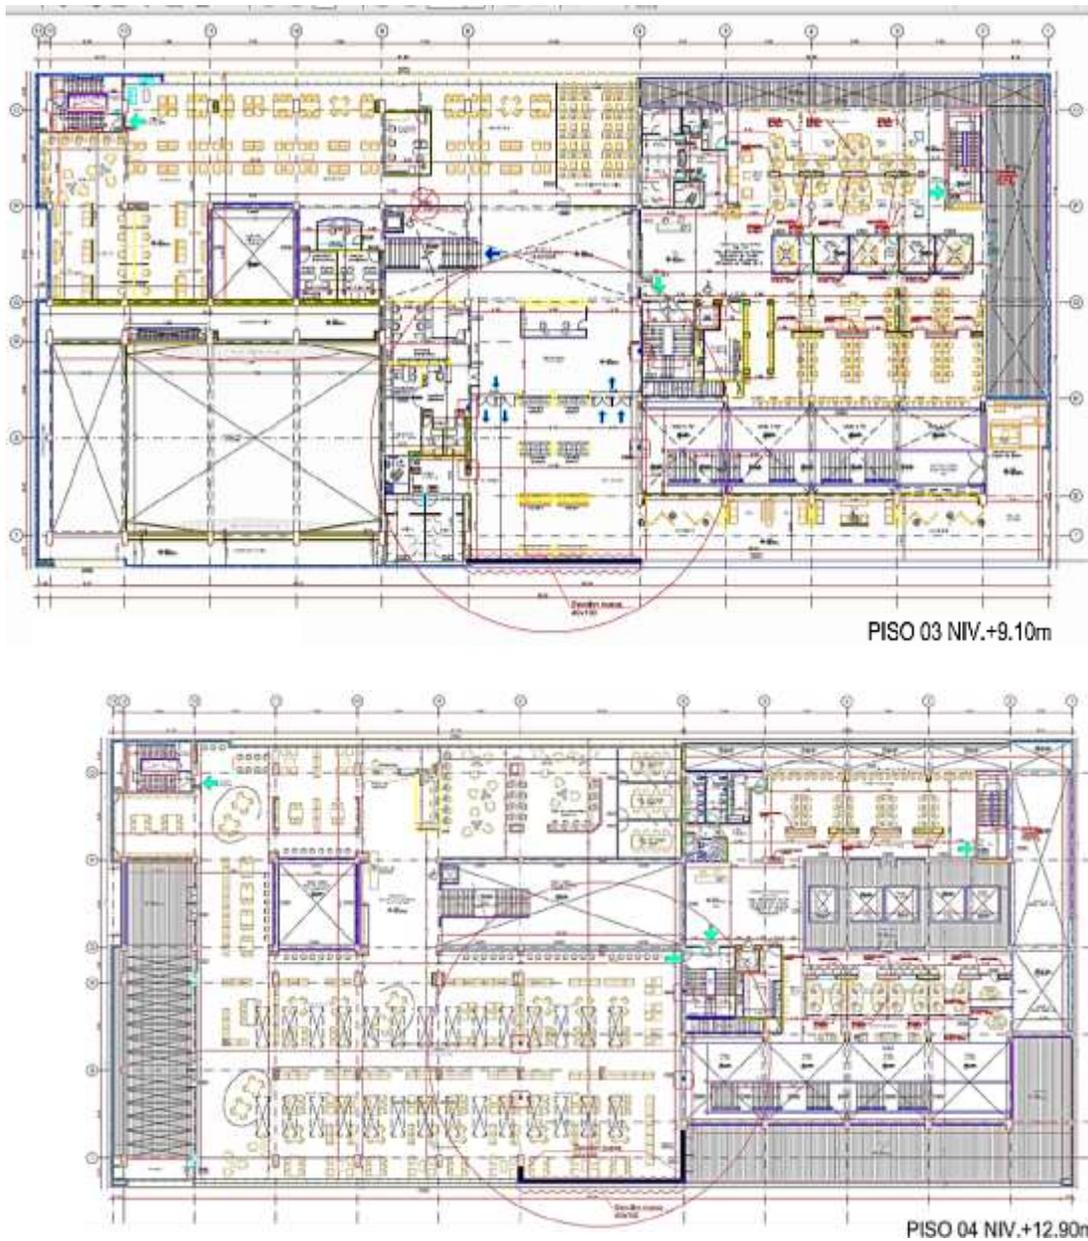
**Fig. 4** Piso 04 Niv. + 12,90 m, Fuente: (Perry, 2011)

- Demolición en viga de borde B4-426 y faldón de fachada en el tramo entre los ejes 6 a 8 y sus afectaciones.
- Columnetas intermedias sobre el voladizo entre los ejes 6 y 8
- Columnetas intermedias sobre los ejes 6 y 8 entre los ejes R' y T.
- Demolición de losa piso 4 en área confirmada en planos estructurales.

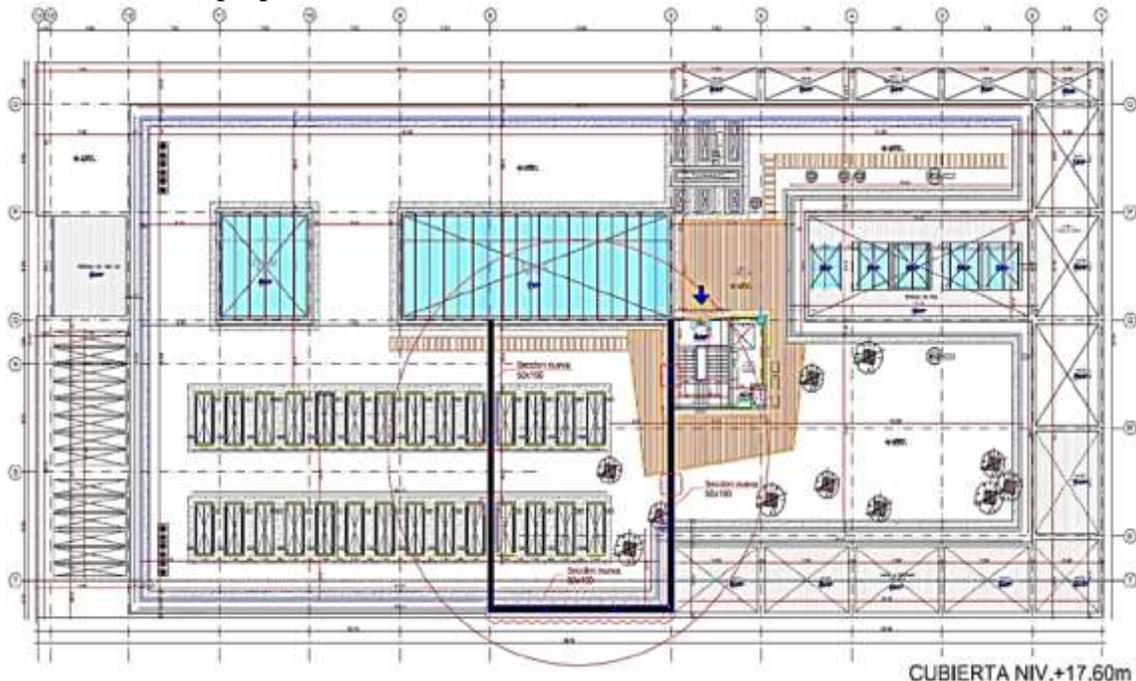
**Fig. 5** Planta placa de cubierta N+16,7 bloque 3, Fuente: (Perry, 2011)

Por otra parte, se vislumbraron otras deficiencias estructurales en algunas columnas; dichas deficiencias solo ocurren en las combinaciones de carga que incluyen el evento sísmico de diseño. En consecuencia, si bien la estructura estaría en capacidad de resistir las cargas a la que estaba sometida, se realizó una propuesta de reforzamiento.

- Recalce en vigas de cubierta B3-519, B3-532, B3-535 en la longitud establecida en los planos de diseño estructural de rehabilitación
- Columnetas intermedias sobre el voladizo entre los ejes 6 y 8
- Columnetas intermedias sobre los ejes 6 y 8 entre los ejes R' y T.
- Demolición de losa piso 4 en área confirmada en planos estructurales.

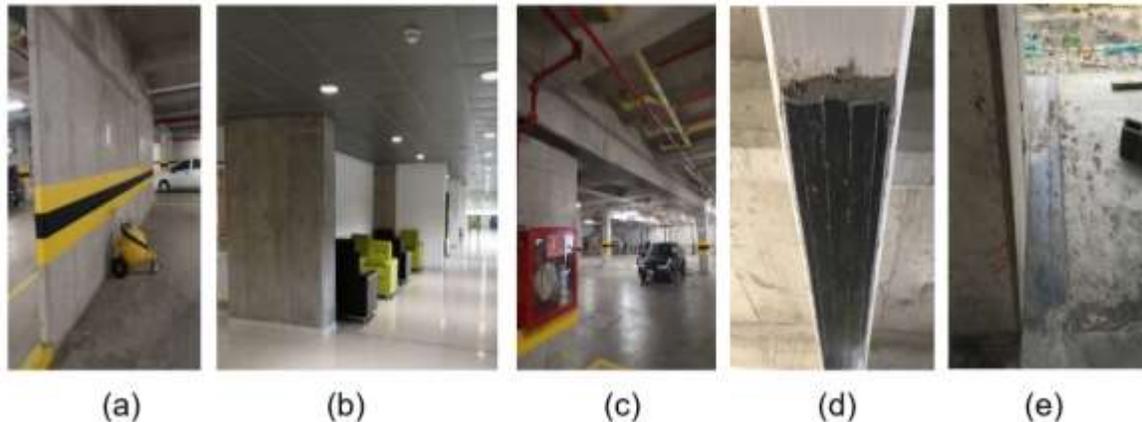
**Fig. 6** Reforzamiento y rehabilitación estructural. (a) Construcción de muro de concreto de 15 cm de espesor. (b) Recalce de las columnas. (c) Refuerzo con fibras tipo SikaCarbodur en Sótanos. (d) y (e) Refuerzo superior convencional (barras de acero incluidas en la losa de concreto).

ELEMENTO ESTRUCTURAL PROPUESTO	UBICACIÓN
Construcción de cuatro muros de concreto de 15 cm de espesor	<ul style="list-style-type: none"> <li>- Sobre el eje 6 entre los ejes P y O desde el nivel -2,30 hasta la cubierta.</li> <li>- Sobre el eje 8 entre ejes Q y R desde el nivel -2,30 hasta el cuarto piso y entre los ejes R y 3,6 m antes del eje S, desde el nivel -2,30 hasta la cubierta.</li> <li>- Sobre el eje O entre ejes 5 y 6 desde el nivel +1,50 hasta la cubierta.</li> <li>- Sobre el eje R´ entre ejes 5 y 6 desde el nivel -2,30 hasta la cubierta.</li> </ul>
Construcción de dos muros de concreto de 50 cm de espesor	<ul style="list-style-type: none"> <li>- Sobre el eje 6 entre ejes O y borde de placa</li> <li>- Sobre el eje 5 entre ejes O y borde de placa.</li> </ul>
Recalce de las siguientes columnas	<ul style="list-style-type: none"> <li>- Columna O-8 en el tramo del cuarto piso a la cubierta.</li> <li>- Columna T-7 en el tramo entre el nivel -2.30 y el nivel +1.50.</li> <li>- Columna R´-6 en el tramo entre los niveles +12.90 hasta +16.70</li> </ul>

Refuerzo con fibras tipo SikaCarbodur	<ul style="list-style-type: none"> <li>- Vigas 131 y 133: refuerzo entre ejes T y Q.</li> <li>- Vigas 431, 435 y 436: refuerzo entre ejes T y Q.</li> <li>- Vigas 419 y 423: refuerzo entre ejes 6 a 8.</li> </ul>
Refuerzo superior convencional (barras de acero incluidas en la losa de concreto)	<ul style="list-style-type: none"> <li>- Vigas 302 y 403 en el eje 6</li> </ul>

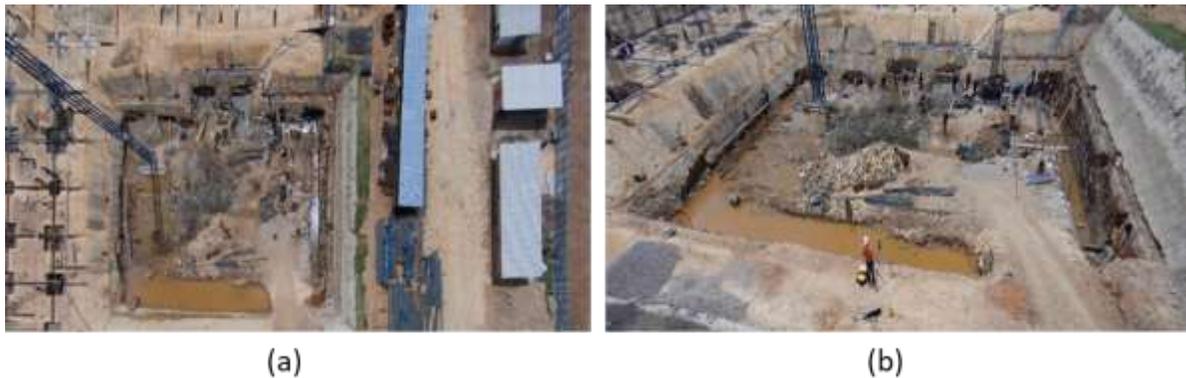
En el desarrollo de las excavaciones, la obra se vio afectada constantemente por la saturación del suelo de fundación, conllevando a que el constructor mitigara con actividades complementarias como la instalación de mangueras y motobombas para la extracción de agua de escorrentía, con el fin de poder llevar a cabo la cimentación de la edificación. Aunado a esto, según el asesor del estudio de suelos, se observa inestabilidad en la parte baja de los taludes donde se debe garantizar un ángulo no mayor de 35° desde la base del muro al desplante de las zapatas; por tal motivo, recomienda fundir la totalidad de muros de contención con el fin de confinar los taludes y realizar los controles necesarios para evitar socavaciones en la cimentación y posibles

**Fig. 7** Afectación del nivel freático en la obra. (a) Excavación y presencia del nivel freático en la zona del bloque 1. (b) Detalle de excavación y presencia del nivel freático en la zona del bloque 1, (Oficina Asesora de Planeación, 2018)

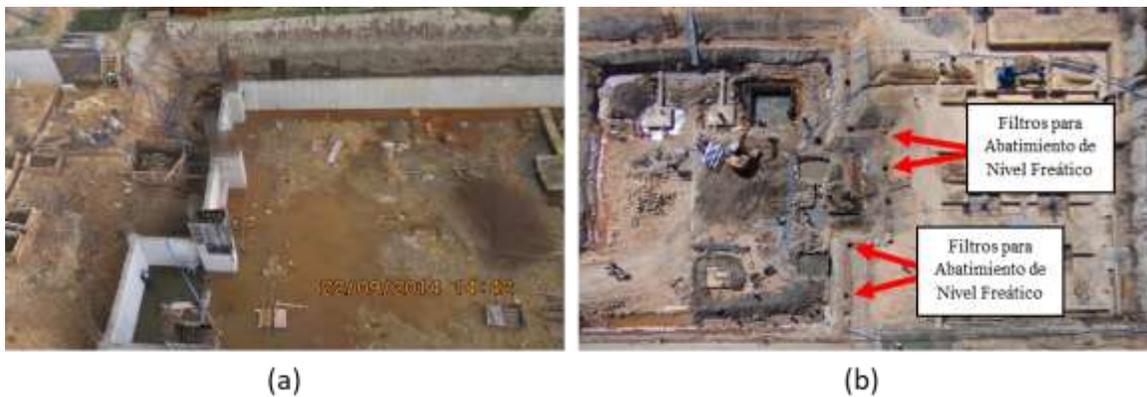
**Fig. 8** Reducción del nivel freático pro mangueras y filtros. (a) Implementación de mangueras para abatimiento del nivel freático en la zona del bloque 1. (b) Implementación de filtros para abatimiento del nivel freático en la zona del bloque 1, (Oficina Asesora de Planeación, 2018)

Se han presentado situaciones en las que estas motobombas han dejado de funcionar, ocasionando inundaciones en el coliseo. Este hecho constituye una evidencia clara de la afectación constante de la saturación de los suelos sobre los cuales se levantó esta edificación, obligando a una vigilancia constante y al mantenimiento continuo de las motobombas, pues sí estas dejarán de operar se continuarían presentando inundaciones. Con base en lo anterior se puede observar que no se le dio la debida atención al manejo de aguas dentro del estudio. También se pone en evidencia que cada problema se fue atendiendo en la medida que se iba presentando, con una solución final

Así pues, con fundamento en el proceso constructivo se puede evidenciar la afectación constante del bloque 1 por aguas de escorrentías; para mitigar esta situación se creó un cuarto de motobombas las cuales deben permanecer en operación durante las 24 horas el día todos los días.
